MAGLIA GEORADAR AA Porzione davanti all'altare

Porzione dietro l'altare MAGLIA GEORADAR AB

MAGLIA GEORADAR AC Porzione all'ingresso della "chiesina"

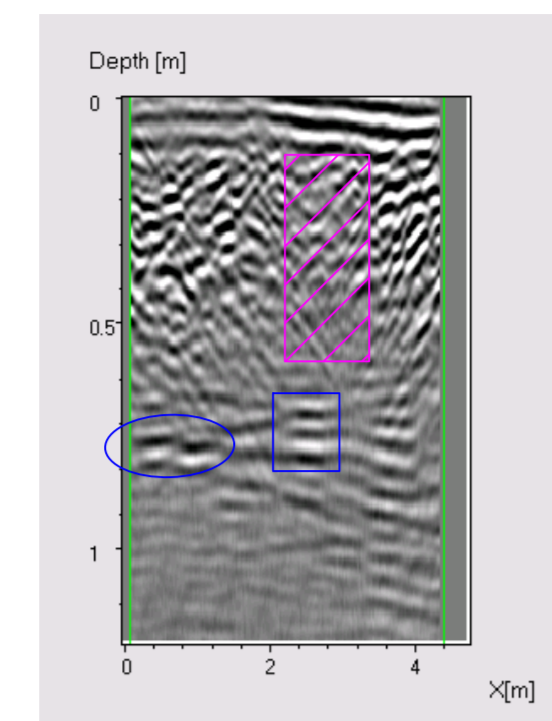
Radargramma LID 10013 AA

Alla profondità di - 0.80 m è evidente una forte variazione del segnale riflesso. La differente risposta è strettamente legata alla variazione del mezzo indagato e non a fenomeni di attenuazione del segnale. Sono inoltre evidenti due anomalie parallele tra loro ben distinguibili sia sulla time-slice che sul radargramma (ovale e rettangolo blu).

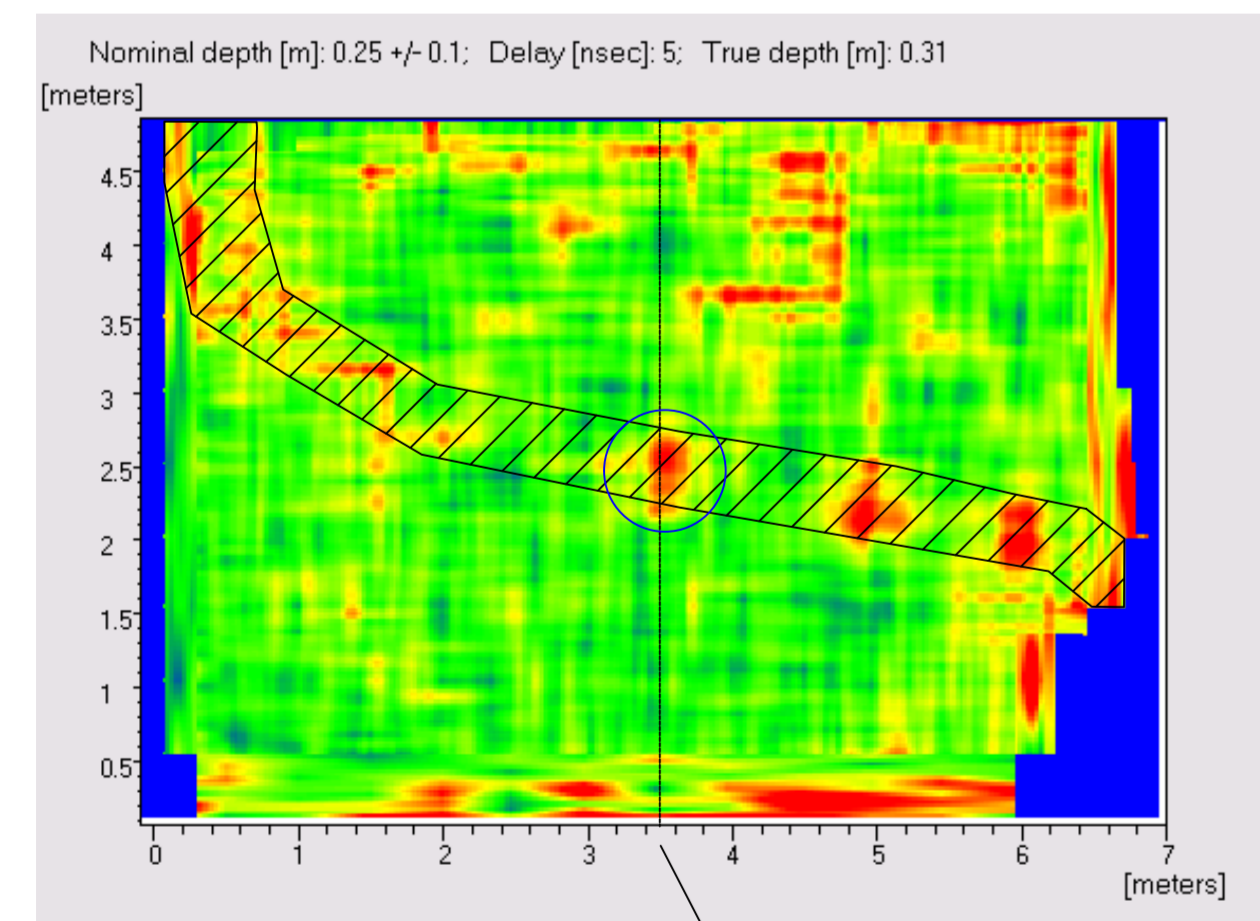
Time-slice relativa alla profondità di - 0.31 m

La time-slice -0.31 m permette di osservare l'allineamento di alcune anomalie riscontrabili anche nel TID 10011 AC (anomalia nel cerchio blu).

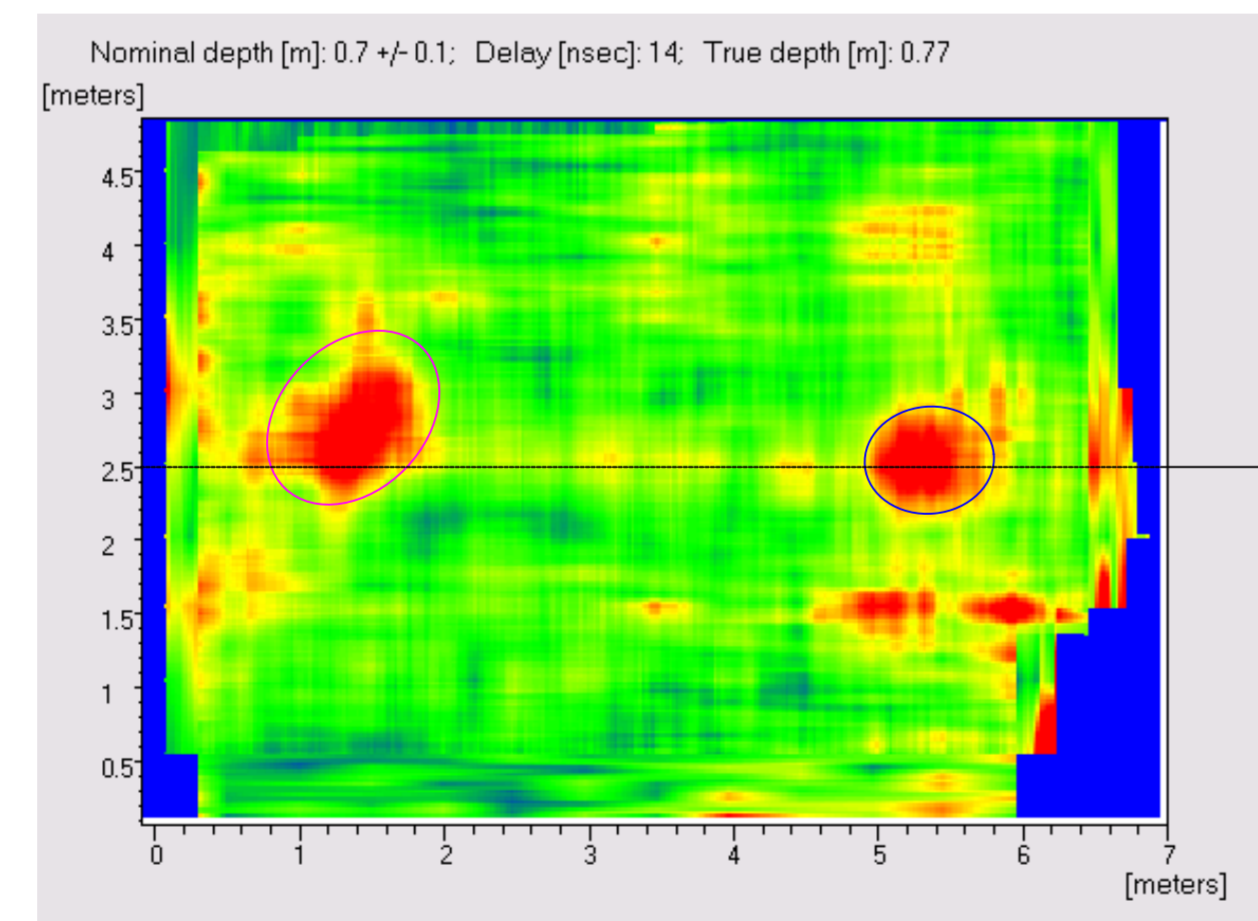
Time-slice relativa alla profondità di - 0.77 m

Alla profondità di - 0.77 m si notano due anomalie importanti evidenziate dagli ovali in magenta e blu. I radargrammi mostrano, in generale la presenza di due radarfacies principali: una superficiale caratterizzata da riflettori caotici (da 0 a - 0.6 m circa) ed una più profonda con riflettori delineati da orizzontali ad obliqui (da - 0.6 m a - 1.2 m). Tali aree potrebbero rappresentare un'area di riempimento correlabile alla risposta più superficiale e un'area stratificata riferibile alla risposta più profonda.
