## MAGLIA GEORADAR AD

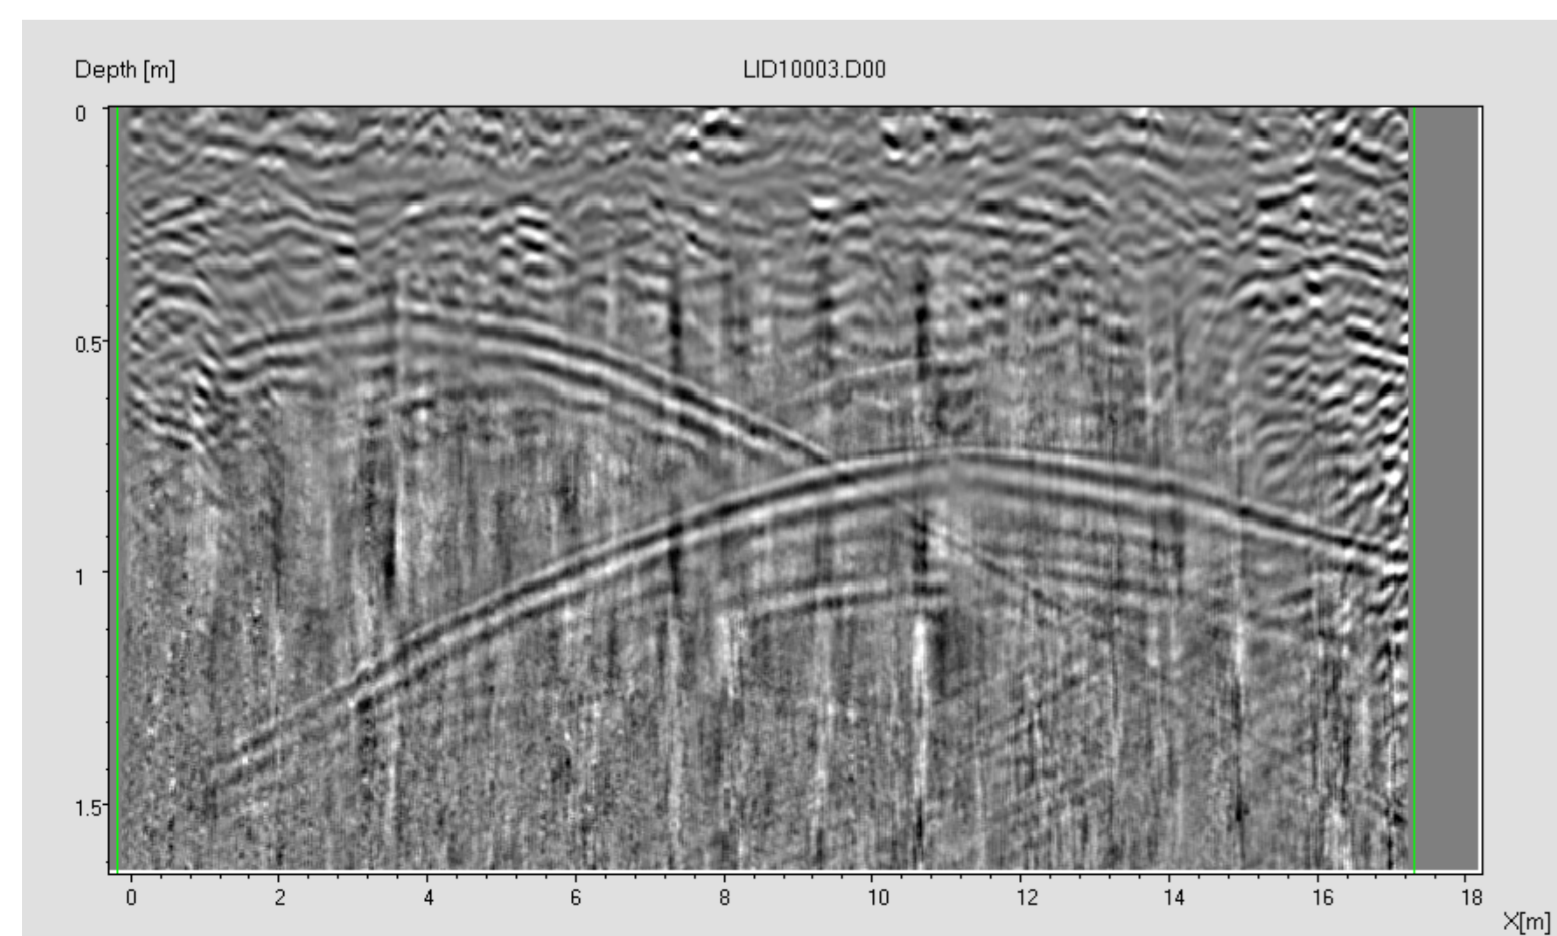
I radargrammi acquisiti sui terrazzamenti non hanno mostrato la presenza di particolari anomalie. Le iperboli presenti sono dovute alla presenza della linea elettrica su traliccio al di sopra delle sezioni.

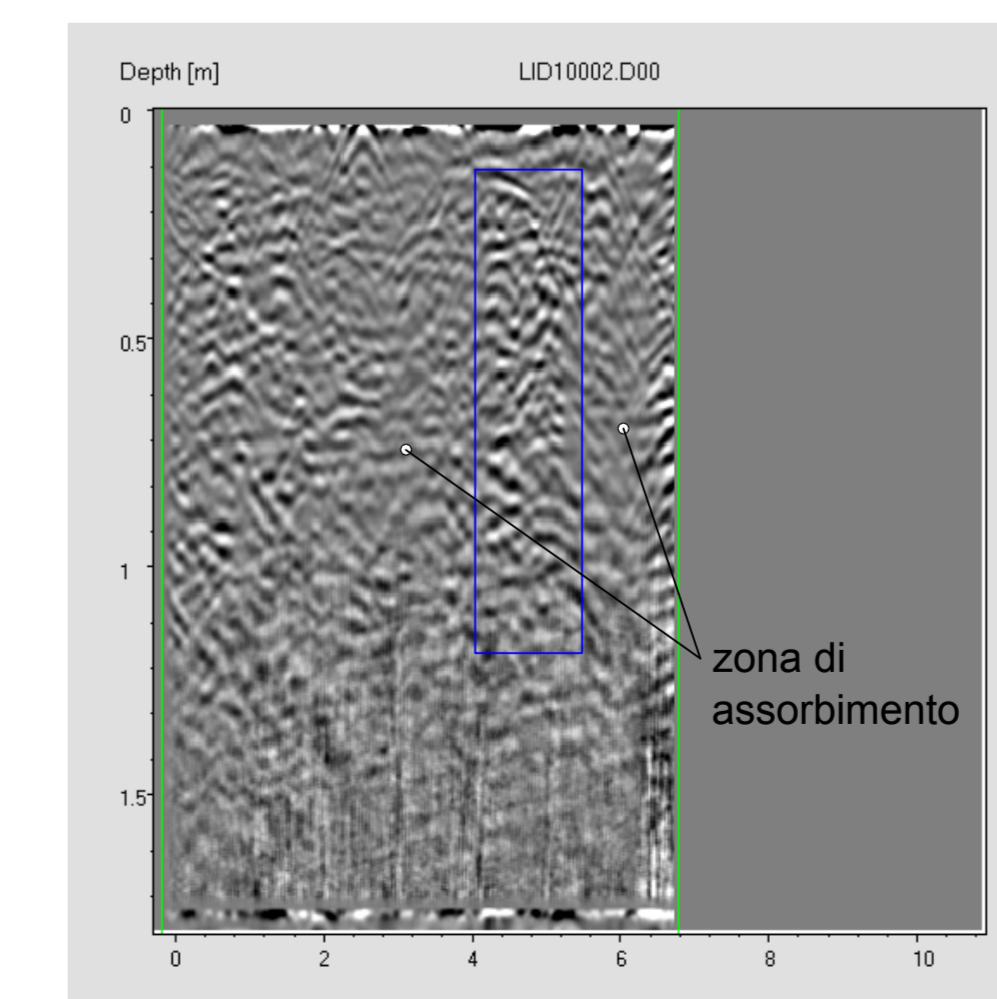
Radargramma LID 10002 AE

Anche in questo caso risulta di fondamentale importanza osservare l'area anomala racchiusa all'interno del rettangolo blu; a destra e a sinistra del rettangolo si notano aree in cui il segnale radar viene fortemente assorbito.
